Aviz URGENT privind siguranța la locul de utilizare

Trilogy Evo și Trilogy Evo O2

XX iulie 2021

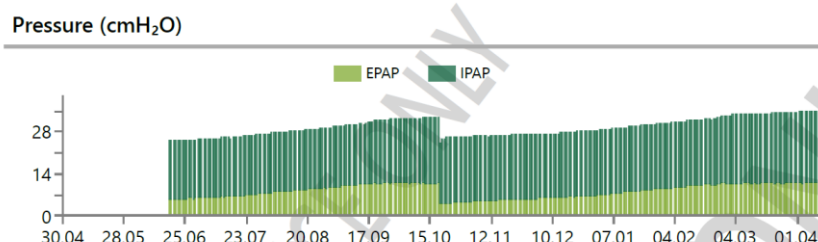
- i. Clinicianul sau medicul specializat în afecțiuni respiratorii poate detecta creșterea/scăderea presiunii pe baza raportului tendințelor presiunii din Care Orchestrator/Care Orchestrator Essence, conform celor de mai jos.

Dacă se detectează o deviație de presiune, TREBUIE consultat un clinician pentru a lua decizia privind resetarea dispozitivului și revenirea la setările originale, dedicate. Luați măsuri pentru a sprijini pacientul în timpul scurtei întreruperi a tratamentului, după caz.

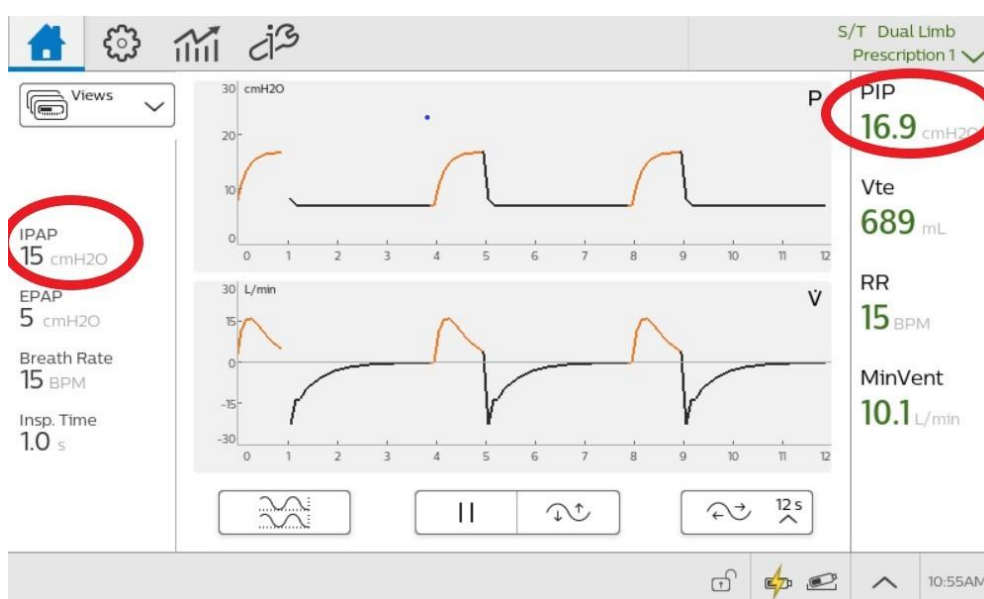
- ii. Îngrijitorul poate detecta o creștere a presiunii pe baza parametrilor măsurați și afișați pe ecranul dispozitivului (valoarea PIP măsurată sau forma de undă a presiunii conform celor de mai jos, unde IPAP este setat la 15 cmH₂O, însă din cauza creșterii presiunii, presiunea furnizată de fapt este de 16,9 cmH₂O).
